东莞万江巨力粘合剂科技有限公司“7·23” 一般火灾事故调查报告

东莞市政府事故调查组

2023年11月

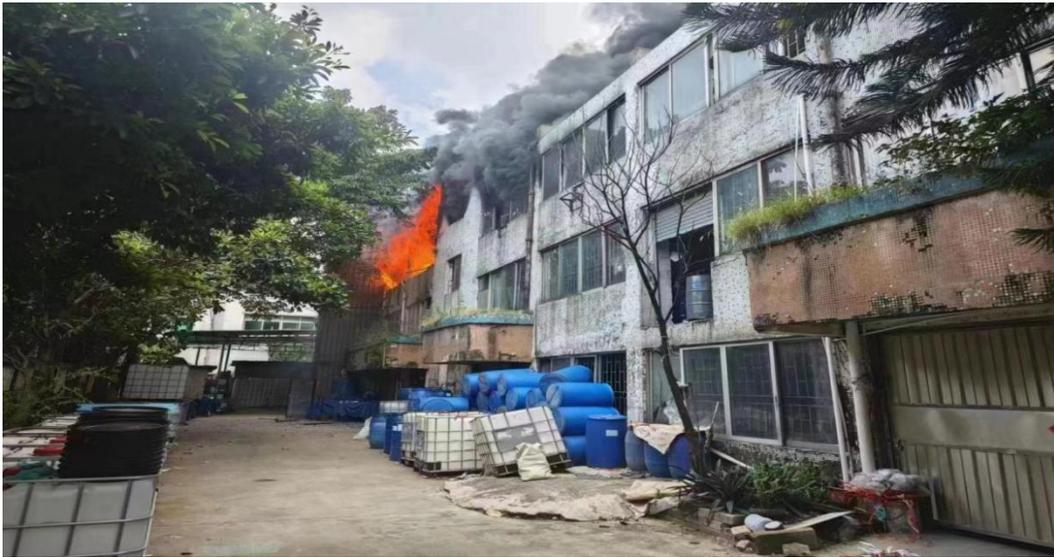
图 1 事故现场照片

来的化工原料。9 时许，庾浩清将 28 桶粘合剂成品（18L/桶））通过货拉拉送往厚街镇。10 时 05 分 35 秒，庾浩清离开厂区并关上厂区大门。10 时 15 分 34 秒，涉事建筑物西北侧窗口出现白色烟雾，同时有物体掉落地面。10 时 20 分 11 秒，厂房内不断有爆炸声和大量白色烟雾涌现。10 时 22 分 35 秒，明火顺着建筑内部的孔洞（厂房三层与北面搭建物缝隙）跌落至 1 楼，火势开始蔓延扩大。

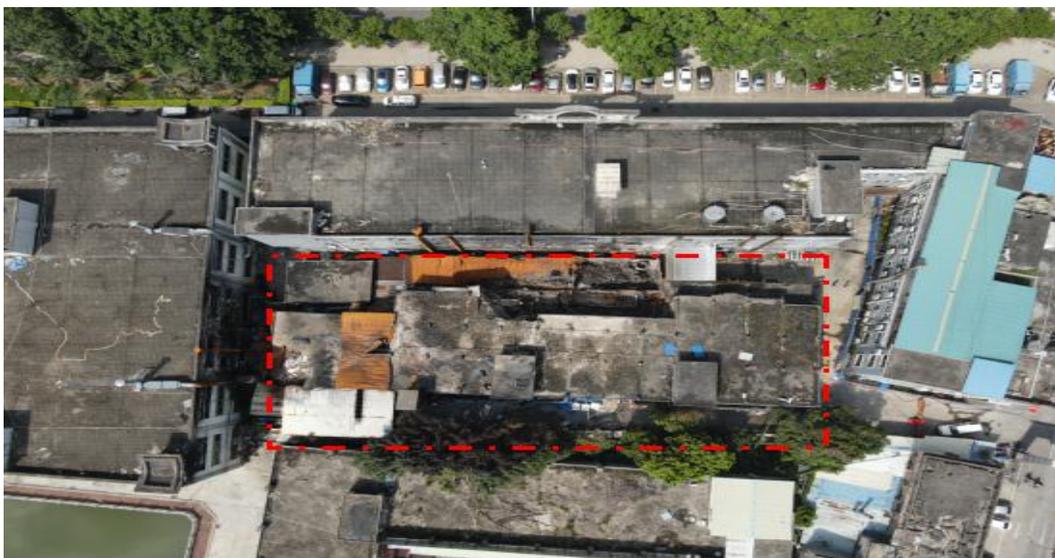
图 2 起火建筑厂区鸟瞰图

1.起火建筑物基本情况。起火建筑位于东莞市万江街道谷涌社区莞穗路万江段 184 号厂区内，北至小享社区厂房，东、南至莞穗路万江段 182 号建筑，西至小享工业园。厂区内有厂房一栋，三层，高 13.2 米，框架结构，占地 764 平方米，建筑面积 1910 平方米，于 1993 年 6 月建成，建筑产权属于东莞市万江街道谷涌股份经济联合社所有，持有《关于集体建设用地的批复》^[1]，未办理相关报建手续^[2]和无消防设计审核^[3]、消防验收^[4]。
